Indagine biomeccanica su aceri negundi radicati in Parco Matteotti e piano interventi manutentivi

METODO V.T.A. protocollo I.S.A. - analisi dendrodensimetrica -

Relazione tecnica

Ottobre 2016

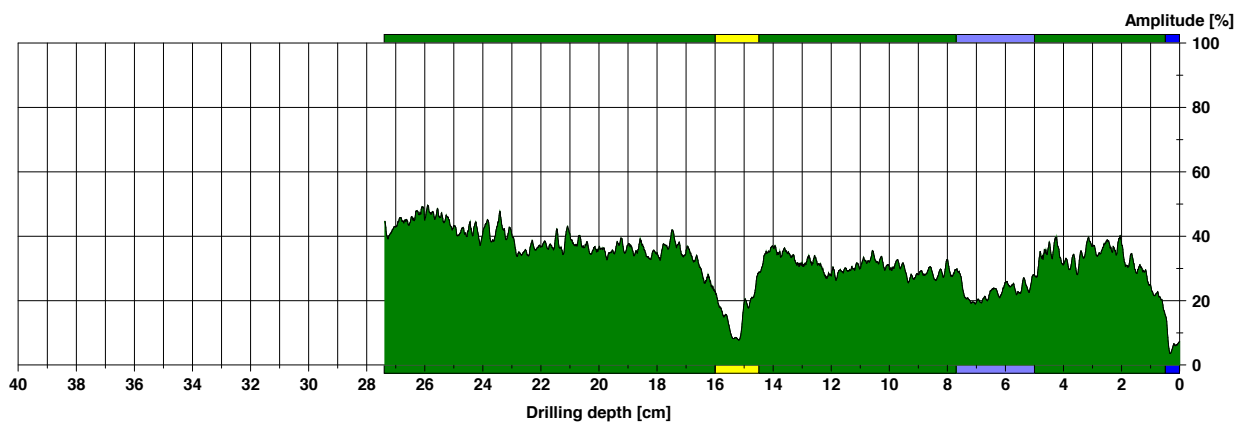
From	0,0 cm	to	0,5 cm	:	Needle entry
From	0,5 cm	to	5,0 cm	:	Intact
From	5,0 cm	to	7,7 cm	:	Moderate decay
From	7,7 cm	to	14,5 cm	:	Intact
From	14,5 cm	to	16,0 cm	:	Decay
From	16,0 cm	to	27,4 cm	:	Intact

Non si rilevano alterazioni qualitative significative al tessuto legnoso al colletto

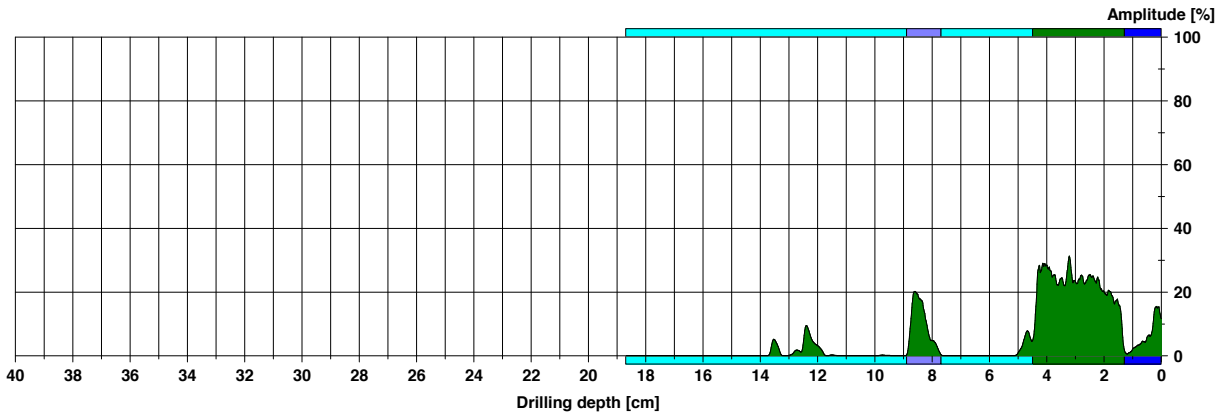
Blue	From 0,0 cm to 1,3 cm	: Needle entry
Green	From 1,3 cm to 4,5 cm	: Intact
Cyan	From 4,5 cm to 7,7 cm	: Cavity
Purple	From 7,7 cm to 8,9 cm	: Moderate decay
Light blue	From 8,9 cm to 18,7 cm	: Cavity
White	From 0,0 cm to 0,0 cm	:

tessuto legno intatto solo nei 4 cm più esterni, per il resto il castello è interessato da una cavitazione profonda che si estende verosimilmente oltre la metà della sezione

CLASSE DI PROPENSIONE AL CEDIMENTO: D - estrema**FATTORE DI RISCHIO: estremo**

GIUDIZIO SINTETICO: l'esame strumentale condotto al castello ha rilevato un'estesa cavitazione che minaccia il cedimento della chioma. Poiché la pianta è radicata in prossimità di una strada, un cedimento anche parziale provocherebbe conseguenze gravi e quindi il Fattore di rischio dell'albero è estremo (rif. tabella matrice del rischio).

Poiché il portamento della pianta è perso in modo irrecuperabile e non è possibile attuare interventi arboricoli corretti, si raccomanda l'abbattimento dell'albero

INTERVENTI ARBORICOLTURALI: abbattimento per rischio di cedimento in chioma

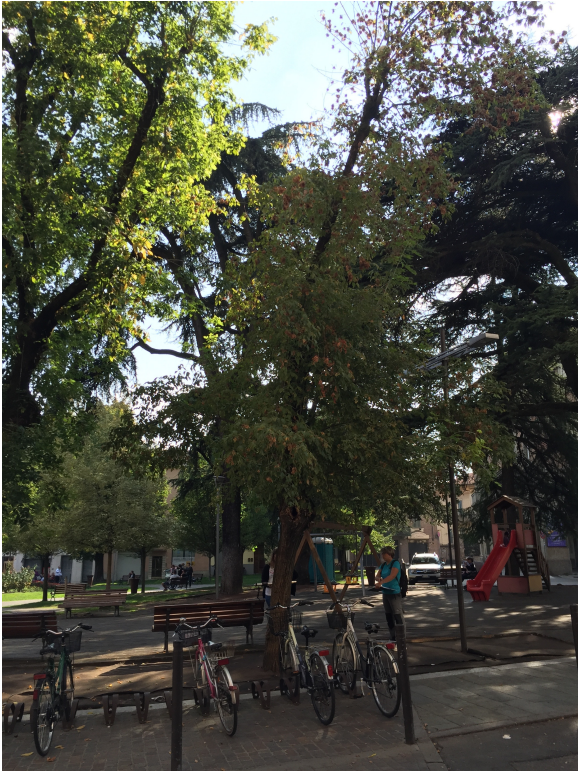
Portamento: non conforme alla specie per tagli di eliminazione brancheInterventi pregressi: capitozzature e tagli branche

portamento

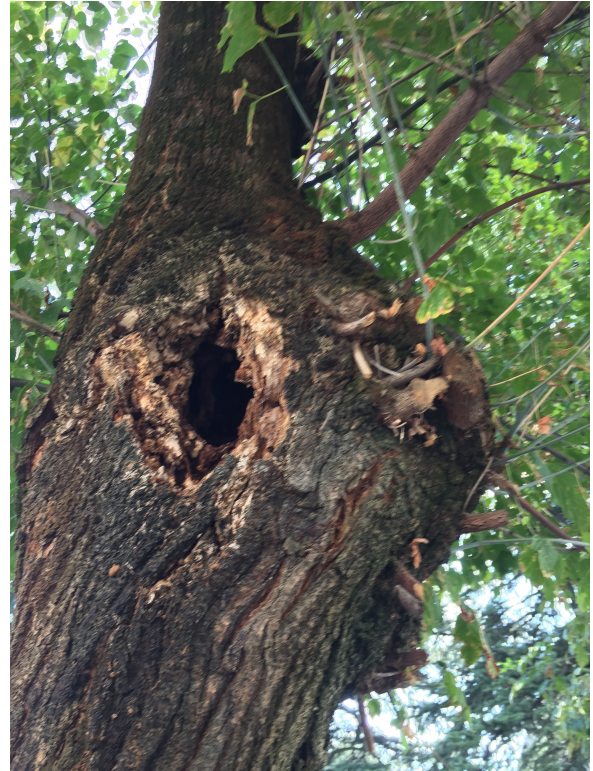
Cordoni radicali: non visibili per copertura teloColletto/fusto basale: depressione al colletto lato nord-estFusto: indicazione lato nord, senza ripristino della verticalità al piano di campagnaCastello: cavitazione per taglio di eliminazione della branca ad ovestChioma: presenza di una sola branca, già capitozzata ed inclinataAccertamenti diagnostici strumentali eseguiti: [Analisi dendrodensimetrica](#)

cavitazione al castello

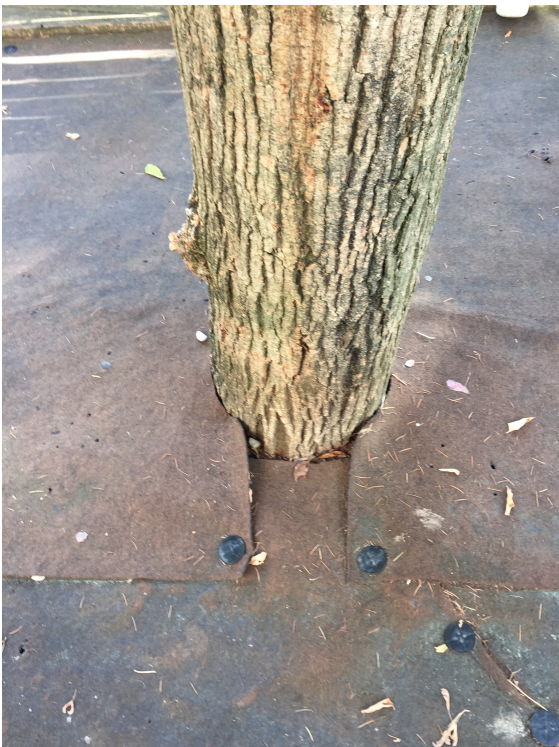
colletto e sito di radicazione

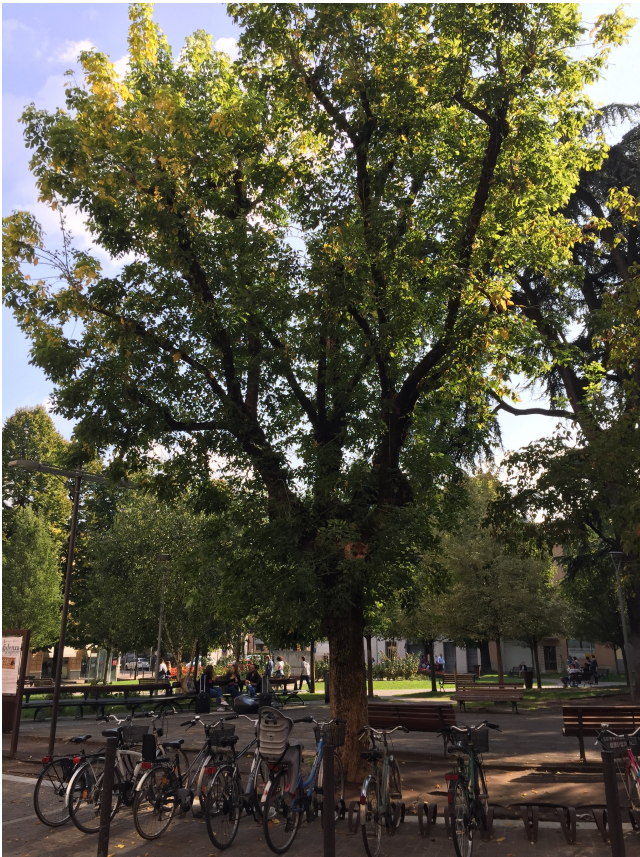
CONDIZIONI STAZIONALITipo di impianto: in piena terraSesto di impianto: in filare, sesto scorrettoPosizione sociale: in competizioneFessurazioni in prossimità del sito di radicazione: non visibili poiché coperto da teloSollevamento zolla radicale: non visibile poiché coperto da teloRicarico terreno: non visibile poiché coperto da teloVincoli stazionali allo sviluppo: pavimentazione non drenante lato nord, sesto di impianto scorretto**DATI MORFOLOGICI**H pianta (m): 9 Ø chioma (m): 7 Cfr fusto (cm): 157 Dimensioni al colletto (cm): 90 **H/Ø fusto: 18**Portamento: non conforme alla specie per tagli di eliminazione branche; 3 branche a sud, 1 banca a nord impalcate a 250 cmInterventi pregressi: capitozzature e tagli branche**VALUTAZIONE BIOMECCANICA**Vigore vegetativo: buonoFitopatie/Fisiopatie: non rilevateFunghi cariogeni evasi: non presenti**Anomalie strutturali**Cordoni radicali: non visibili per copertura teloColletto/fusto basale: abnorme produzione di tessuto di reazione per verosimile riparazione di ferite in posizione basaleFusto: indicazione lato nord, senza ripristino della verticalità al piano di campagnaCastello: cavitazione per taglio di eliminazione della branca lato nordChioma: squilibrio lato sud**Accertamenti diagnostici strumentali eseguiti:** [non necessari al fine del giudizio meccanico](#)**CLASSE DI PROPENSIONE AL CEDIMENTO: C-D - elevata****FATTORE DI RISCHIO: estremo****GIUDIZIO SINTETICO:** l'estesa cavitazione al castello compromette la sicurezza in chioma. La pianta è stata in passato ridotta ed è ora squilibrata lato sud ed il portamento è perso in modo irrecuperabile.

portamento

Non è possibile attuare interventi arboricolturali corretti, si raccomanda l'abbattimento dell'albero

INTERVENTI ARBORICOLTURALI: abbattimento per rischio di cedimento in chioma

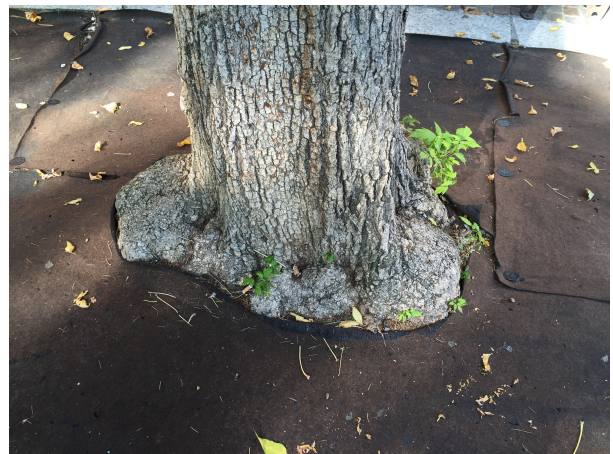
tessuto di reazione al colletto

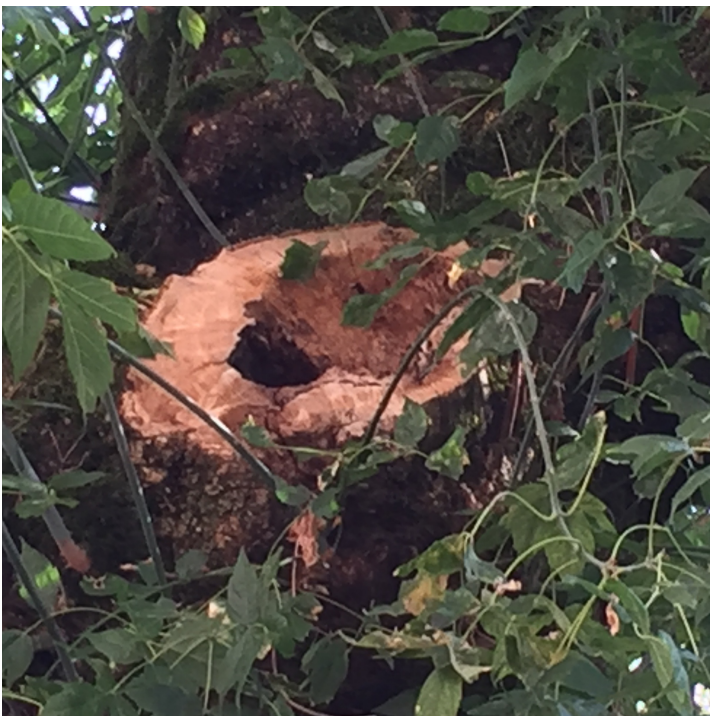
Poiché la pianta è radicata in prossimità di una strada, un cedimento anche parziale provocherebbe conseguenze gravi e quindi il Fattore di rischio dell'albero è estremo (rif. tabella matrice del rischio).

cavitazione al castello
